東日本大震災による水産業の被災実態と復興の足がかり

東日本大震災による八戸の水産業及び食品総合研究所の被害状況

(地独) 青森県産業技術センター食品総合研究所

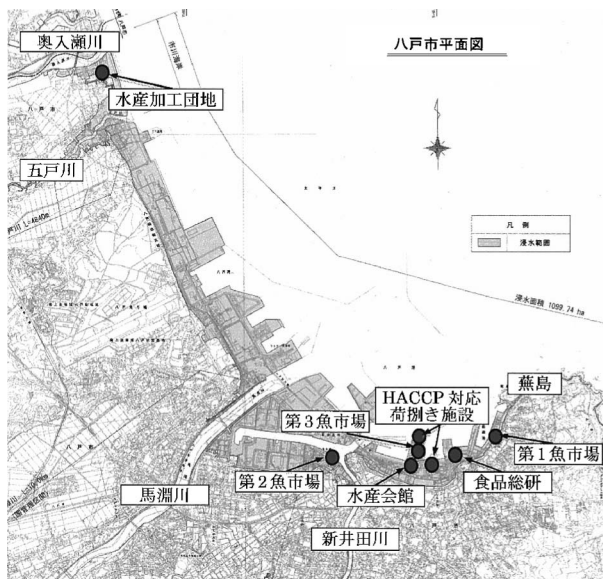
図 1 津波による八戸市の浸水地域

平成 23 年 3 月 11 日 金曜日 14 時 46 分頃、三陸沖において発生したマグニチュード 9.0 の地震は、八戸市に最大震度 5 強の揺れを及ぼし、16 時 51 分頃最大波 6.2 m と推定される津波第 2 波が八戸市沿岸を襲った。津波は沿岸域に浸入し、水産関連施設に被害を与えた。図 1 に八戸市中心部沿岸の浸水地域を示した。同図によると、奥入瀬川から蕪島にいたる地域の沿岸域が広く浸水した。津波は五戸川では 4.8 km、馬淵川では 10.9 km、新井田川では 6.9 km まで遡った。

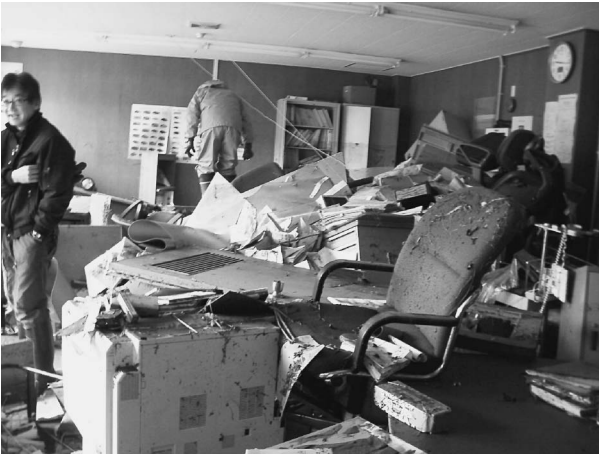
図2 被災した事務室（食品総合研究所）

津波発生時には出張で不在であった所長、企画経営監等と連絡を取り、警報が注意報にかわった日曜日、研究所に部長以上の職員が集合した。研究所は入口からの進入が困難なほど机や機器類が瓦礫となって散乱しており（図2,3）、実験室の水道管破裂により水がエントランスホールから流れ出していた。また、加工場も同様に進入が困難な程に加工機器類が散乱しており（図4）、-50

所内の片付け中、我々を悩ませたのは砂まじりの泥で、床、壁、書類、機械類等、あらゆる隙間に入り込んでいた。水没した精密機器の内部からも泥は流れ出し、水道水に浸すことを何度繰り返しても無くなることはなかった。また、ドアノブに入り込んだ泥は、鍵による解錠を困難にした。実験室、事務室、加工場等、場所を問わずに数センチの厚さで床を覆った泥の屋外への搬出作業は連日続き、職員を疲労困憊させた。使用不能になった機器類には、海水による塩害に加えて、泥の影響も大きかったと考えられる。

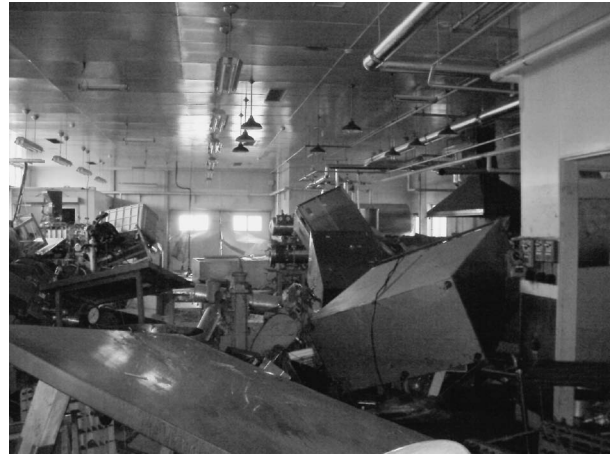
図4 被災した加工場（食品総合研究所）

℃の凍結室、-25℃の冷凍保管室及び5℃の準備室が津波で浮上し、加工場の天井を押し上げ、コンクリート床の上に乗った状態となっていた。加工場内には研究所の備品ばかりでなく、周辺の加工場の物品と思われるかなりの量の加工器材、コンテナ等が流れ込み、床は厚さ5~6cm程度の砂まじりの泥で覆われていた。壁の津波跡は、実験室で160cm、加工場で190cmの高さに及んだ。
