東日本大震災による水産業の被災実態と復興の足がかり

東日本大震災による八戸の水産業及び食品総合研究所の被害状況

松原 久

(地独) 青森県産業技術センター食品総合研究所

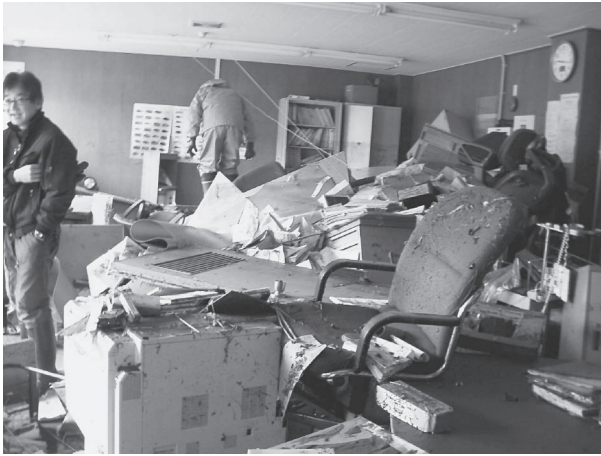
図2 被災した事務室（食品総合研究所）

津波発生時には出張で不在であった所長、企画経営監等と連絡を取り、警報が注意報にかわった日曜日、研究所に部長以上の職員が集合した。研究所は入口からの進入が困難なほど机や機器類が瓦礫となって散乱しており(図2,3)、実験室の水道管破裂により水がエントランスホールから流れ出していた。また、加工場も同様に進入が困難な程に加工機器類が散乱しており(図4)、-50

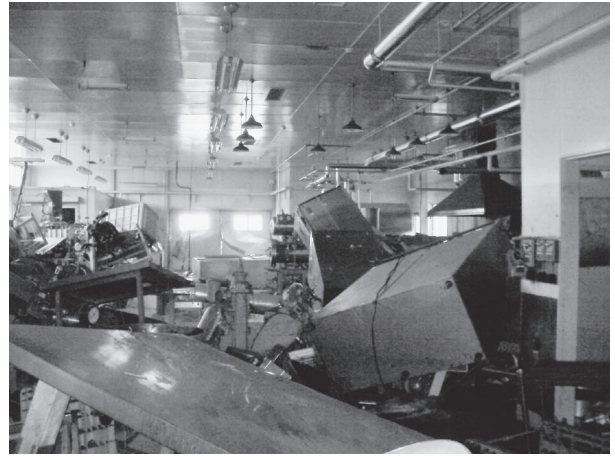
図4 被災した加工場（食品総合研究所）

℃の凍結室、-25℃の冷凍保管室及び5℃の準備室が津波で浮上し、加工場の天井を押し上げ、コンクリート床の上に乗った状態となっていた。加工場内には研究所の備品ばかりでなく、周辺の加工場の物品と思われるかなりの量の加工器材、コンテナ等が流れ込み、床は厚さ5~6cm程度の砂まじりの泥で覆われていた。壁の津波跡は、実験室で160cm、加工場で190cmの高さに及んだ。
